## กรณีศึกษาด้านความร้อน เรื่อง ก๊ับดักไอน้ำ

1. บริษัท ชาร์เตอร์พรีนท์ จำกัด
2. ที่อยู่ 389 หมู่ 2 ซอยเจริญรัชดา ถ.เศรษฐกิจ ต.อ้อมน้อย อ.กระทุ่มแบน จ.สมุทรสาคร 74130
3. ประเภทอุตสาหกรรม โรงงานพิมพ์ผ้า
4. ลักษณะการใช้พลังงาน โรงงานมีการใช้หม้อไอน้ำขนาด 5.5 ตันไอน้ำต่อชั่วโมง ใช้น้ำมันเตาซีเพื่อผลิตไอน้ำที่ความดัน 8 barg ไอน้ำที่ผลิตได้ใช้ในขบวนการอบผ้า, FIX สี, ซักผ้า โดยมีอุปกรณ์ใช้ไอน้ำแบบผสม โดยตรงและแบบไม่ผสมโดยตรง อุปกรณ์ที่ใช้ไอน้ำแบบไม่ผสมโดยตรงจะมีก๊ับดักไอน้ำ ซึ่งมีทั้งหมด 72 ตัว เพื่อนำน้ำ CONDENSATE กลับมาอุ่นน้ำป้อนหม้อไอน้ำในถัง DEAERATOR
5. ก่อนปรับปรุงอุปกรณ์การใช้พลังงาน

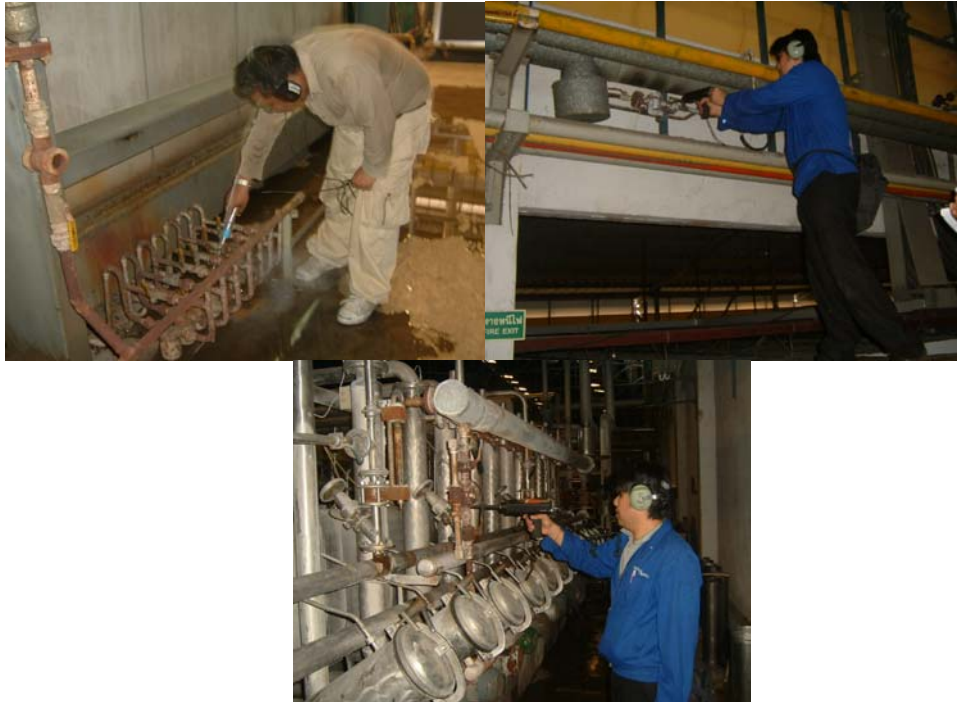
ในการนำน้ำ Condensate กลับมาใช้ที่ถัง Deaerator พบว่ามี Steam flash ออกทางท่อระบายอากาศมากผิดปกติ สันนิษฐานว่าพนักงานคงเปิดวาล์วบายพาสทิ้งไว้จึงทำการตรวจสอบระบบ ไม่พบว่ามีก๊ับดักไอน้ำทิ้งไว้ จึงสันนิษฐานว่าก๊ับดักไอน้ำหรือวาล์วบายพาสชำรุด แต่ไม่สามารถรู้ว่าตัวไหนชำรุด จึงทำการสำรวจเพื่อตรวจสอบการทำงานของ Steam trap โดยการใช้เครื่องมือวัดการรั่วแบบอุลตราโซนิกในการตรวจสอบ

รูปแสดงการตรวจสอบการทำงานของSTEAM TRAP ก่อนทำการปรับปรุง

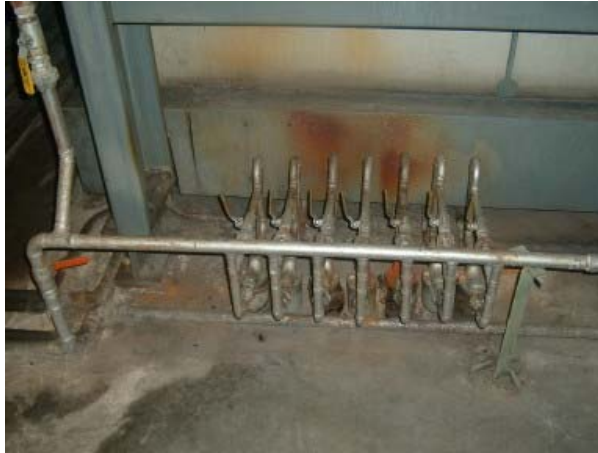
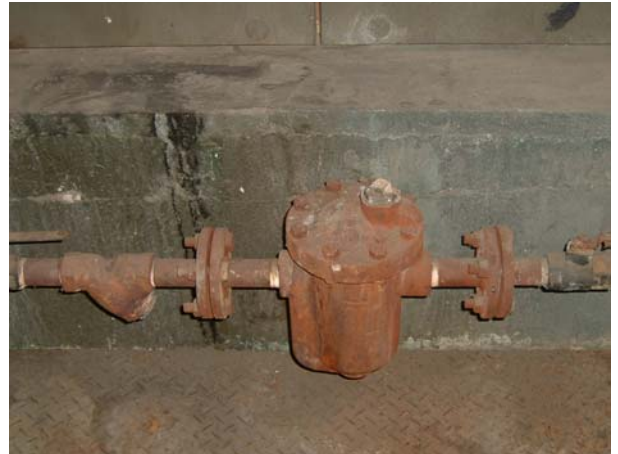
รูปแสดง การเปลี่ยนอุปกรณ์ที่ชำรุดหลังการปรับปรุง

- Steam trap ที่รั่ว ควรรีบดำเนินการเปลี่ยน Steam trap ทันที
- Steam trap ที่ตัน ควรรีบดำเนินการถอดล้างทำความสะอาดทันที
- Valve by pass ที่รั่ว ควรรีบดำเนินการเปลี่ยน Valve ทันที
- ควรมีการ ตรวจเช็ค Steam trap ทุก ๆ 6 เดือน

ดำเนินการเปลี่ยน Steam trap ที่รั่วและเปลี่ยน Valve คิดเป็นค่าใช้จ่ายในการดำเนินการดังนี้
